MINA DE FÁBRICA, situado no
Município de Ouro Preto/MG, divisa
com o **Município de Congonhas/MG**,
processo ANM n. 48403.930925/2005-
93

**Ação Cautelar antecedente c/c tutela
de urgência preparatória à ação civil
pública por danos ambientais - autos
n. 6006902-93.2026.4.06.3800**

Objeto: apurar os danos ambientais
oriundos do rompimento da leira de
proteção da Cava XVIII ocorrido no
dia 25/01/20226 e as medidas para
sua reparação integral

Objeto: apurar os danos ambientais oriundos do transbordamento de dois sumps localizados na parte mais alta da estrutura da Mina de Viga ocorrido no dia 25/01/20226 e as medidas para sua reparação integral

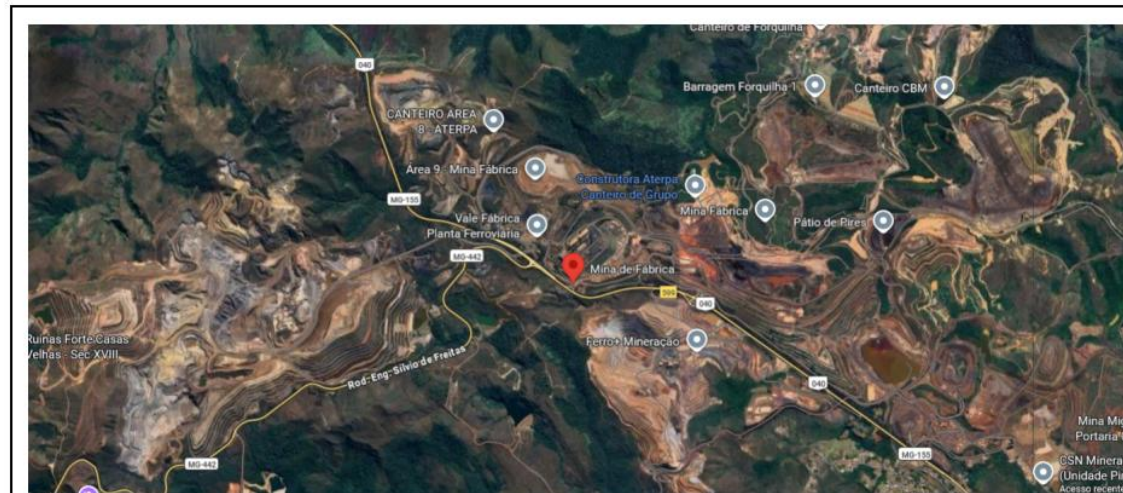
Complexo minerário Mina de Fábrica em Ouro Preto/MG e área urbana de Congonhas ao canto inferior direito.
Fonte: Google Maps

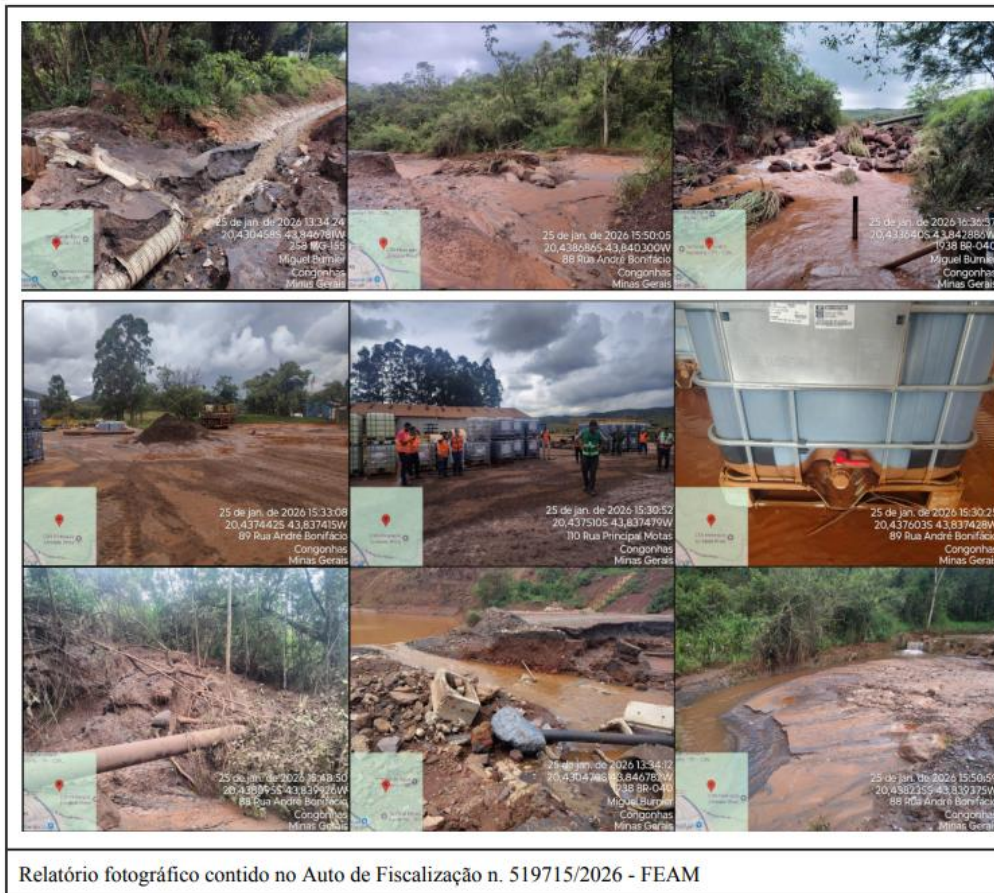
- extravasamento de sedimentos contidos na cava (263 mil metros cúbicos);
- extravasamento de *sumps*;
- atingidas áreas da mineradora vizinha (Companhia Siderúrgica Nacional – CSN), como pátio de oficinas e almoxarifado;
- causando dano ambiental com assoreamento de corpos d'água afluentes do Rio Paraopeba e supressão de vegetação:

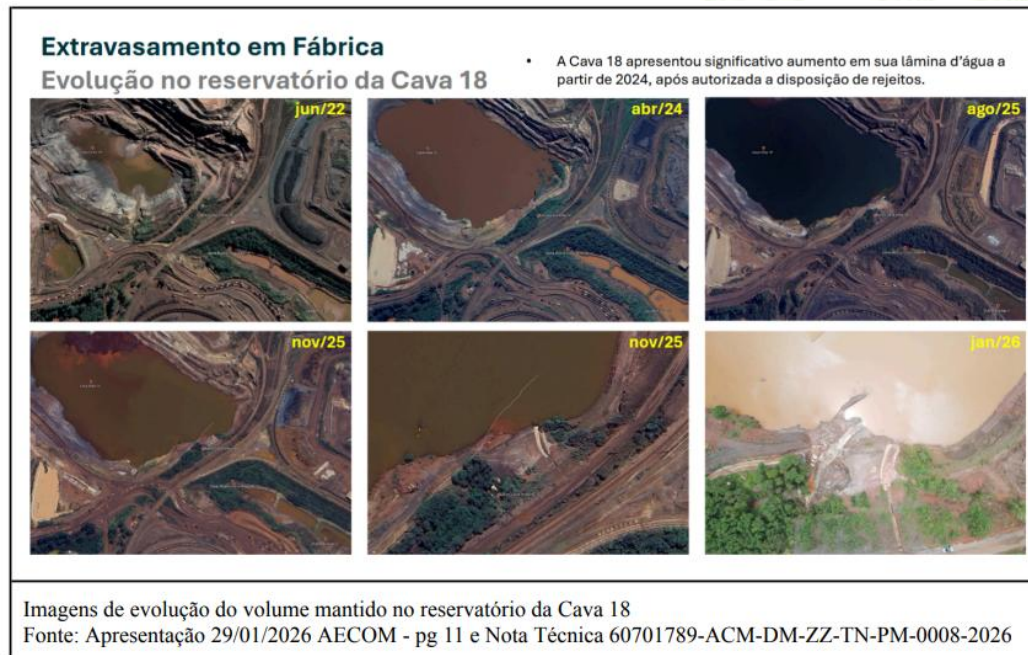
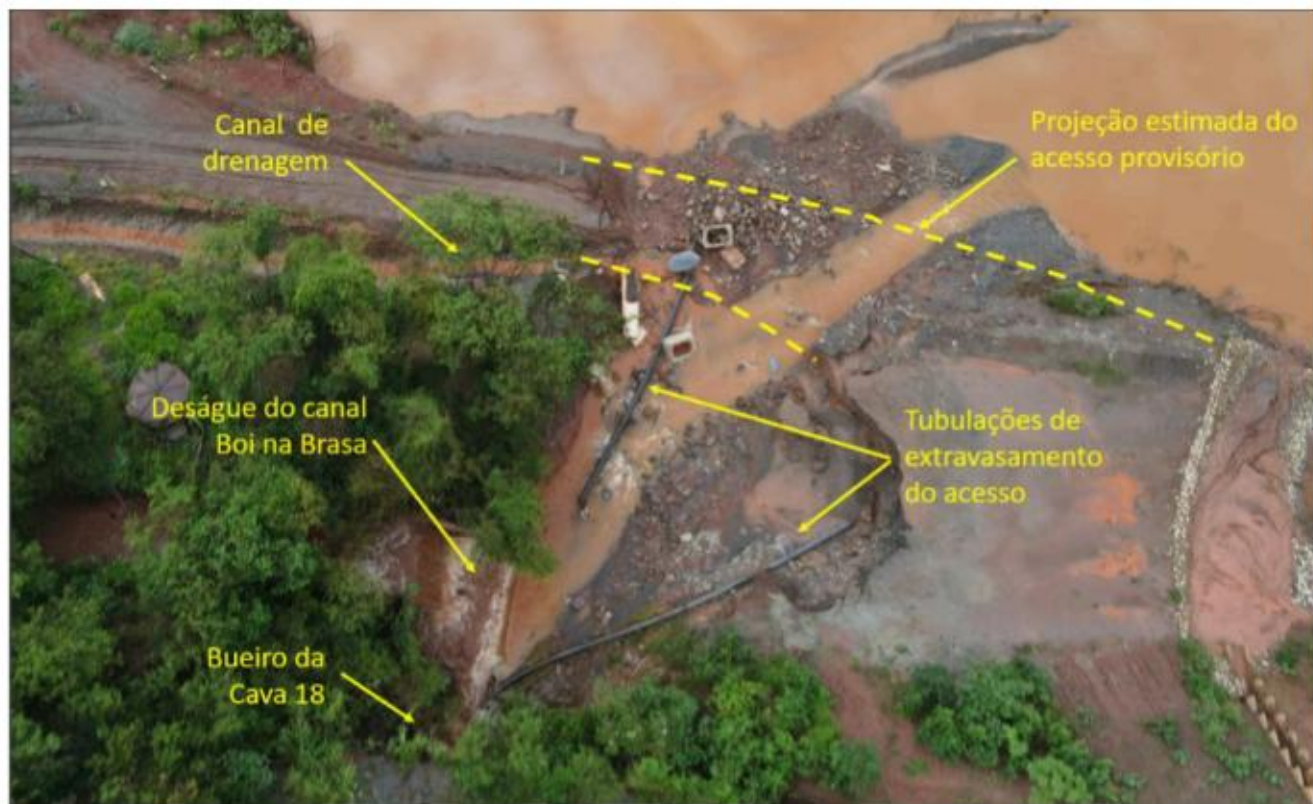
O extravasamento do seu conteúdo se deu em razão de colapso de estrutura de acesso que efetivamente funcionava como contenção para o volume depositado no interior da cava.

Ao longo dos anos, houve significativo aumento do volume depositado no interior da cava 18, de modo que o acesso rompido passou a ter função de barramento, permitindo, inclusive, o aumento da capacidade de armazenamento do reservatório da cava.

Local de rompimento do acesso que funcionava como contenção da cava 18

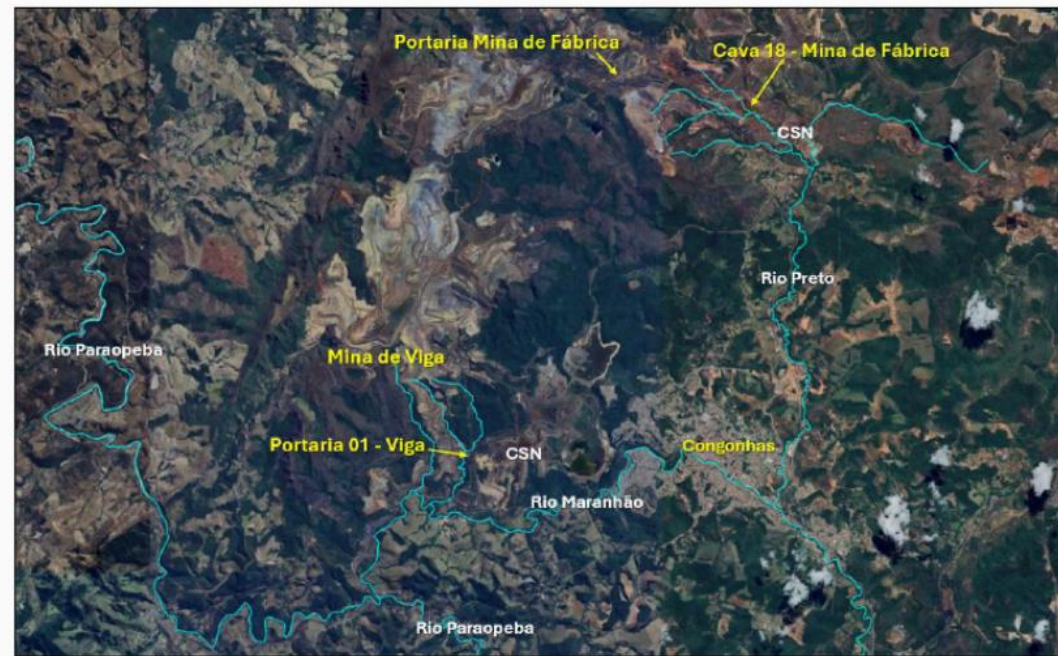
Figura 1 – Localização da mina de Viga na bacia do rio Maranhão e Paraopeba.

A mina de Viga não possui barragens cadastradas junto à ANM, embora faça divisa com a Mina Casa de Pedra, da CSN Mineração, que possui barramento de grande proporção, porém existem pilhas de estéreis e unidade de processamento de minério no complexo minerário.

- **A força dos fluxos da água gerada pelo transbordamento das duas estruturas gerou um efeito erosivo em cascata até atingir, em conjunto com todos os sedimentos de mineração carreados, o leito do córrego Maria José, afluente do rio Maranhão, que por sua vez deságua no rio Paraopeba;**
- **dano ambiental com supressão de vegetação e assoreamento de corpos d'água afluentes do Rio Paraopeba;**
- **Conforme informado pela empresa Vale ao IBAMA, a Mina de Viga possui 186 sumps, sendo que mais de 40 foram atingidos pelo alto volume de água com sedimentos de mineração.**

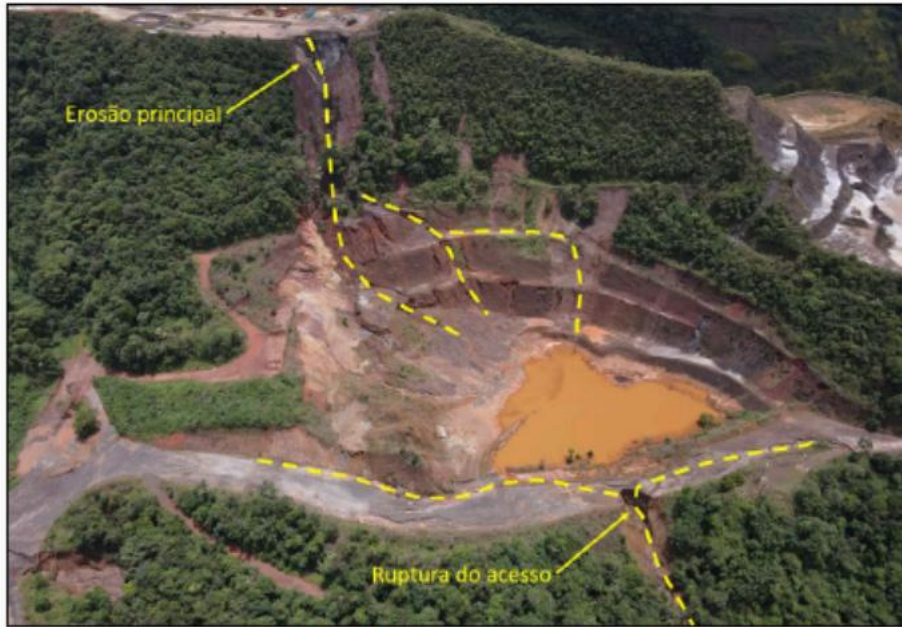
Foto 3 – Cava desativada a jusante do Sump1.
